DOSSIER DE DIAGNOSTICS TECHNIQUES

Référence : 28077 VILLE DE CHAMPS SUR MARNE 12.03.18

Ferme

25 rue Nast
77420 CHAMPS-SUR-MARNE

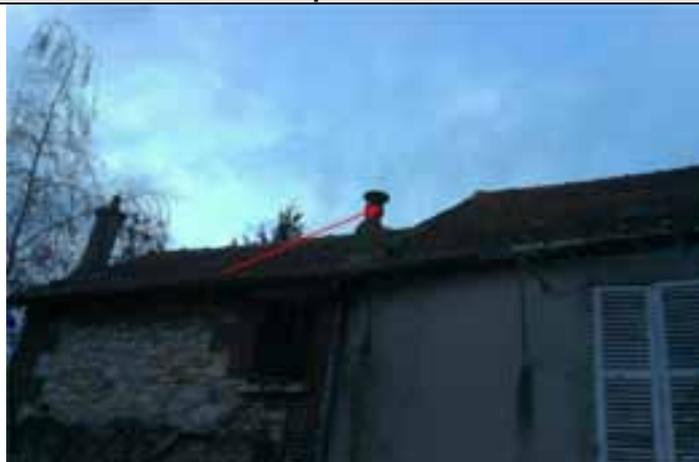
ANNEXE 1 – FICHE D'IDENTIFICATION ET DE COTATION
ELEMENT : Conduit de fumée n°1

Nom du client	Numéro de dossier	Pièce ou local
VILLE DE CHAMPS SUR MARNE	28077 VILLE DE CHAMPS SUR MARNE 12.03.18	RDC - Toiture (vue de l'extérieur)
Matériau	Date de prélèvement	Nom de l'opérateur
Fibrociment - Non peint		ALMEIDA ALVES Anderson
Localisation	Résultat	
Conduit de fumée n°1 - Plafond	Présence d'amiante	
Résultat de la grille d'évaluation		
Evaluation périodique		
Emplacement

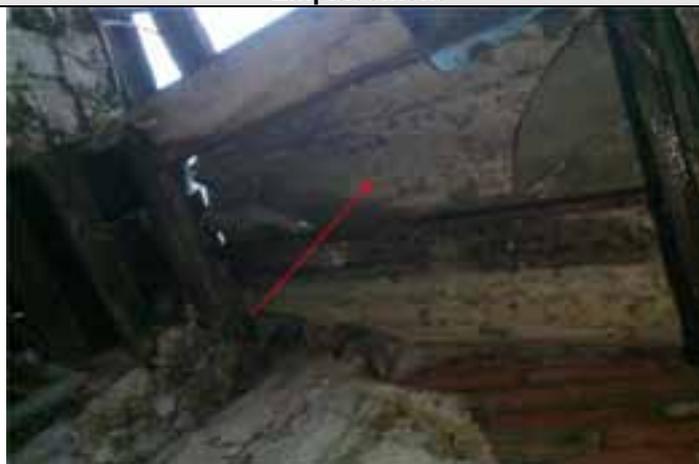
ELEMENT : Tôle ondulée

Nom du client	Numéro de dossier	Pièce ou local
VILLE DE CHAMPS SUR MARNE	28077 VILLE DE CHAMPS SUR MARNE 12.03.18	RDC - Passage
Matériau	Date de prélèvement	Nom de l'opérateur
Fibrociment - Non peint		ALMEIDA ALVES Anderson
Localisation	Résultat	
Tôle ondulée - Plafond	Présence d'amiante	
Résultat de la grille d'évaluation		
Evaluation périodique		
Emplacement

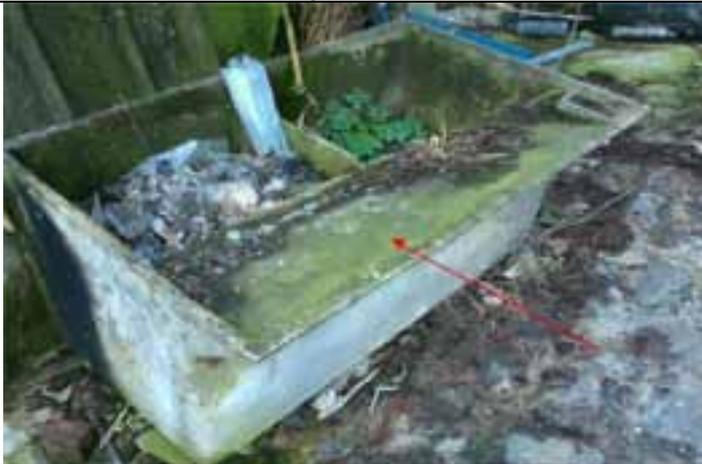
ELEMENT : Coffre horizontal		
Nom du client	Numéro de dossier	Pièce ou local
VILLE DE CHAMPS SUR MARNE	28077 VILLE DE CHAMPS SUR MARNE 12.03.18	RDC - Cour
Matériau	Date de prélèvement	Nom de l'opérateur
Fibrociment - Non peint		ALMEIDA ALVES Anderson
Localisation		Résultat
Coffre horizontal - Sol		Présence d'amiante
Résultat de la grille d'évaluation		
Evaluation périodique		
Emplacement

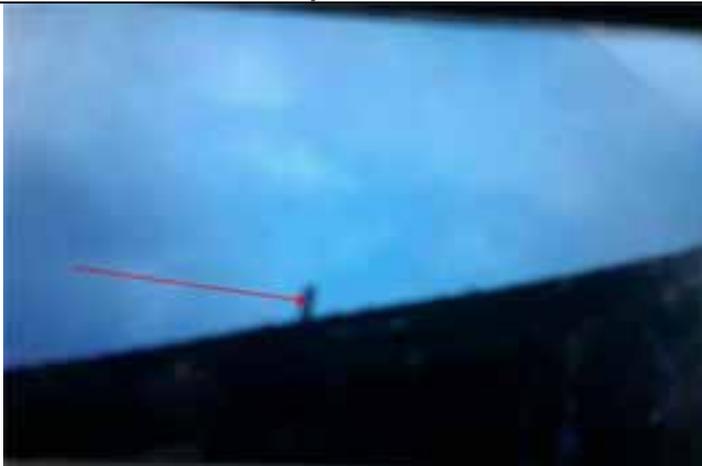
ELEMENT : Conduit de fumée n°2		
Nom du client	Numéro de dossier	Pièce ou local
VILLE DE CHAMPS SUR MARNE	28077 VILLE DE CHAMPS SUR MARNE 12.03.18	RDC - Toiture (vue de l'extérieur)
Matériau	Date de prélèvement	Nom de l'opérateur
Fibrociment - Non peint		ALMEIDA ALVES Anderson
Localisation		Résultat
Conduit de fumée n°2 - Plafond		Présence d'amiante
Résultat de la grille d'évaluation		
Evaluation périodique		
Emplacement

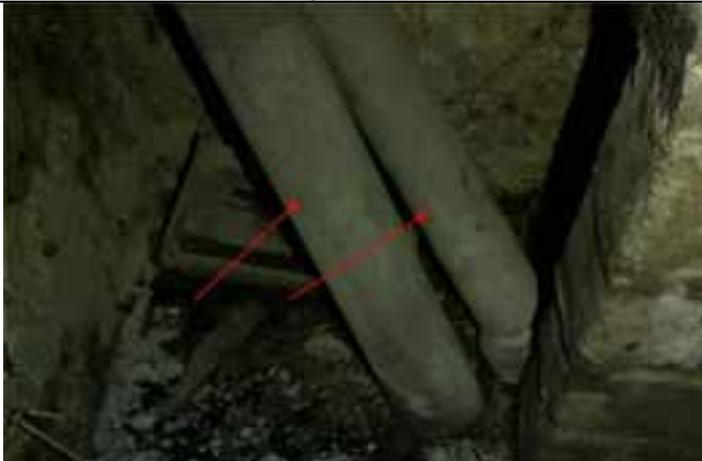
ELEMENT : Conduit de fluide n°2		
Nom du client	Numéro de dossier	Pièce ou local
VILLE DE CHAMPS SUR MARNE	28077 VILLE DE CHAMPS SUR MARNE 12.03.18	RDC - Passage
Matériau	Date de prélèvement	Nom de l'opérateur
Fibrociment - Non peint		ALMEIDA ALVES Anderson
Localisation		Résultat
Conduit de fluide n°2 - C		Présence d'amiante
Résultat de la grille d'évaluation		
Evaluation périodique		
Emplacement

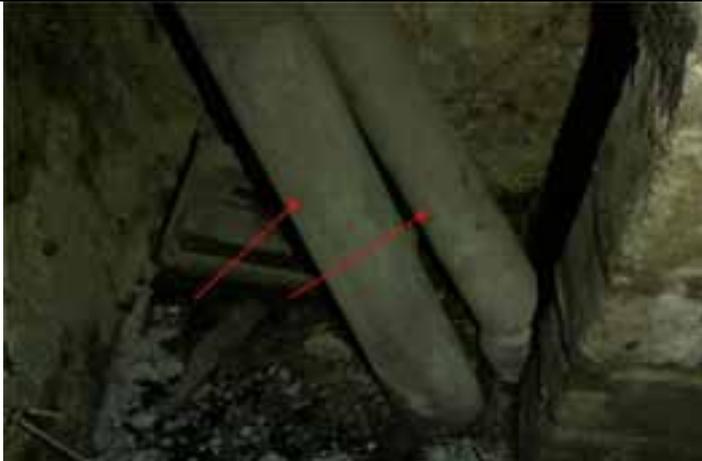
ELEMENT : Conduit de fluide n°1		
Nom du client	Numéro de dossier	Pièce ou local
VILLE DE CHAMPS SUR MARNE	28077 VILLE DE CHAMPS SUR MARNE 12.03.18	RDC - Passage
Matériau	Date de prélèvement	Nom de l'opérateur
Fibrociment - Non peint		ALMEIDA ALVES Anderson
Localisation		Résultat
Conduit de fluide n°1 - C		Présence d'amiante
Résultat de la grille d'évaluation		
Evaluation périodique		
Emplacement

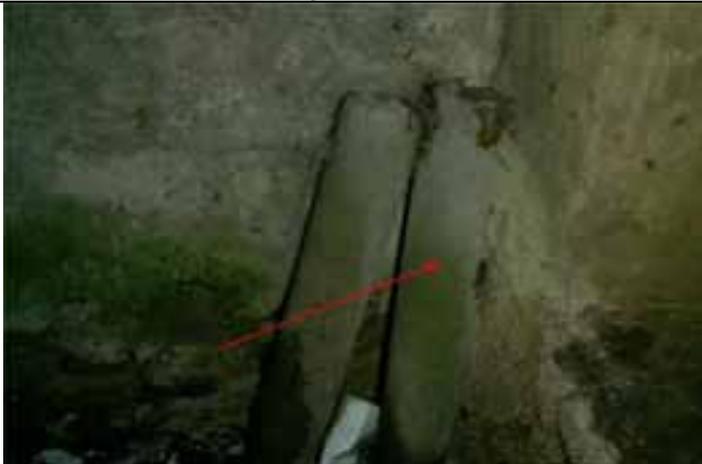
ELEMENT : Conduit de fluide n°4		
Nom du client	Numéro de dossier	Pièce ou local
VILLE DE CHAMPS SUR MARNE	28077 VILLE DE CHAMPS SUR MARNE 12.03.18	RDC - Passage
Matériau	Date de prélèvement	Nom de l'opérateur
Fibrociment - Non peint		ALMEIDA ALVES Anderson
Localisation		Résultat
Conduit de fluide n°4 - A		Présence d'amiante
Résultat de la grille d'évaluation		
Evaluation périodique		
Emplacement

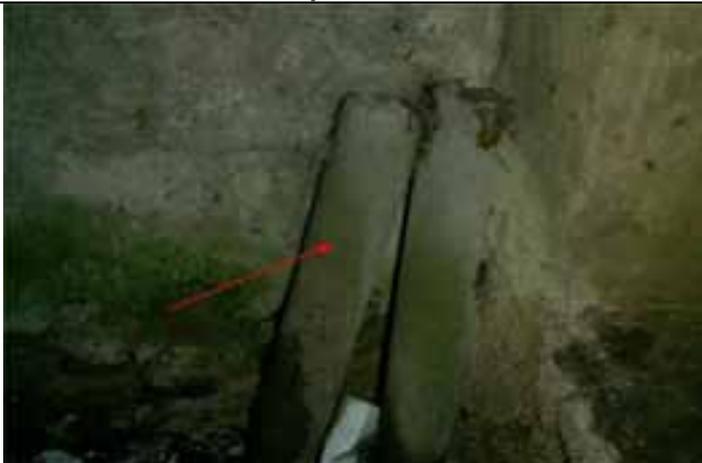
ELEMENT : Conduit de fluide n°3		
Nom du client	Numéro de dossier	Pièce ou local
VILLE DE CHAMPS SUR MARNE	28077 VILLE DE CHAMPS SUR MARNE 12.03.18	RDC - Passage
Matériau	Date de prélèvement	Nom de l'opérateur
Fibrociment - Non peint		ALMEIDA ALVES Anderson
Localisation		Résultat
Conduit de fluide n°3 - A		Présence d'amiante
Résultat de la grille d'évaluation		
Evaluation périodique		
Emplacement

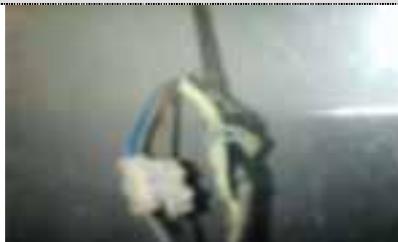
Point de contrôle N° B.8.3 e)

Description : Au moins un CONDUCTEUR isolé n'est pas placé sur toute sa longueur dans un conduit, une goulotte, une plinthe ou une huisserie, en matière isolante ou métallique, jusqu'à sa pénétration dans le MATERIEL ELECTRIQUE qu'il alimente.
